Avaliação da Integridade Estrutural e Prevenção de Avarias em Veios de Manivelas de Motores

Dissertação para obtenção do grau de Mestre em Ciências Militares Navais,
na especialidade de Engenharia Naval – Ramo Mecânica

Alfeite
2015

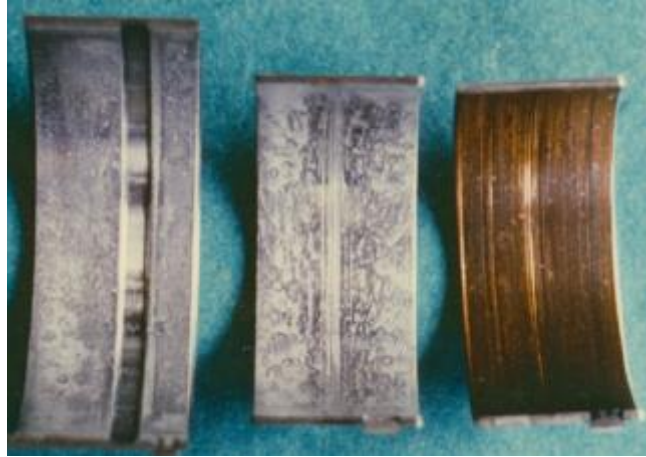
Na figura 2.21 é possível observar um exemplo de desgaste abrasivo nas capas, sendo possível constatar que este tipo de desgaste é observado a meio deste, com a presença de riscos e crateras.

Figura 2.21 – Superfícies das capas dos moentes, danificadas por desgaste abrasivo. As duas primeiras a contar da esquerda são de liga de alumínio e a terceira de bronze (Vencl & Rac, 2014).

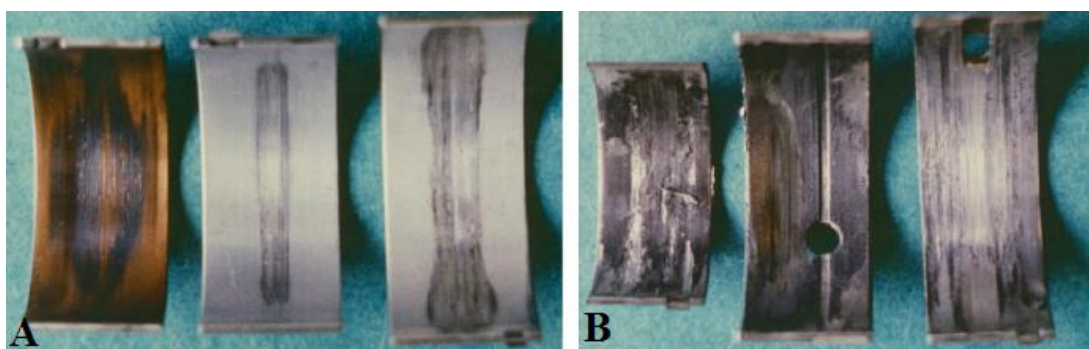
O desgaste adesivo é muito idêntico ao desgaste abrasivo, localizado igualmente a meio da capa, mas implica a alteração da cor do material devido à fusão do mesmo (figura 2.22). Este desgaste é uma consequência tanto do atrito, como de uma má lubrificação, onde a camada de óleo não é suficiente para prevenir um contato direto entre a capa e o moente, visto não existir uma folga suficiente entre ambos. Esta falha na lubrificação pode dever-se às altas vibrações no veio, falha na circulação do óleo e ainda, fracas propriedades do óleo.

Figura 2.22 – Superfícies das capas dos moentes, danificadas por desgaste adesivo. Em A) o desgaste é feito por raspagem; em B) é feito por corte (Vencl & Rac, 2014).

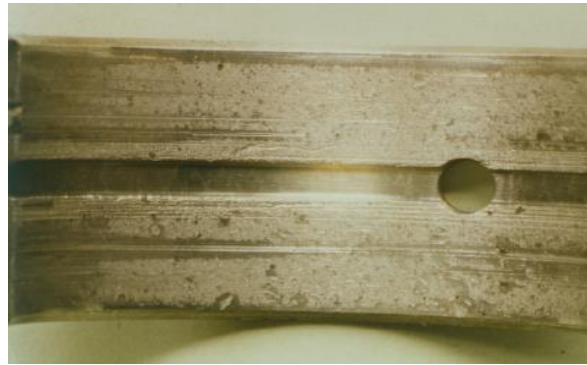
No que toca ao desgaste por fadiga, este apresenta algumas fissuras que se propagam a partir da superfície de deslizamento em forma de uma rede de ligação entre elas (figura

2.23). Contudo, neste tipo de desgaste não é possível descobrir o ponto de iniciação da fenda no material, nem indícios de remoção do seu material de revestimento. Este desgaste passou a ser mais controlado e menos evidente, graças à boa utilização do material de revestimento, impedindo a fadiga do material à superfície.

Figura 2.23 – Superfície da capa do moente, danificada por desgaste de fadiga (Vencl & Rac, 2014).

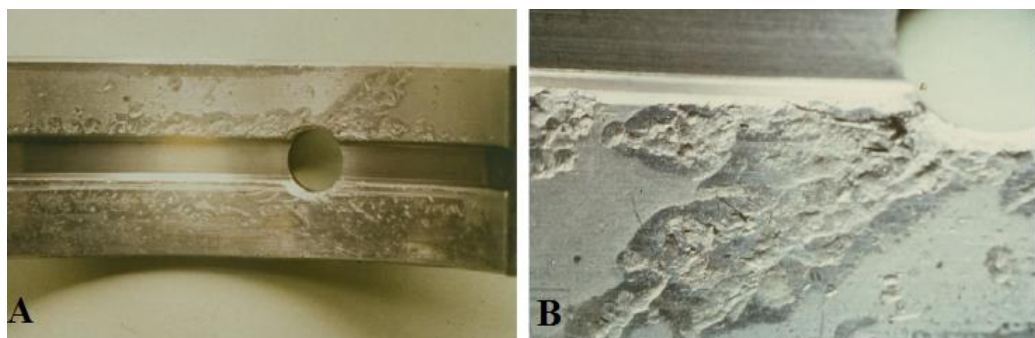
O desgaste por cavitação é predominante em motores a *diesel*, apresentando-se de duas formas no material: cavitação por fluxo e cavitação por descarga. Em ambos os casos, a zona de atuação é predominante em zonas de passagem constante de líquidos, nomeadamente de óleo nas capas que atua como lubrificante e refrigerante. A cavitação ocorre devido à circulação incorreta do óleo pela capa devido à sua imprópria estrutura, pressão do óleo flutuante, devido às elevadas vibrações no motor, e falha na circulação do óleo devido a obstruções no circuito. Neste caso, a cavitação por fluxo irá ocorrer junto dos orifícios do óleo de lubrificação das capas, abrangendo a maior parte da área por onde o óleo circula após a saída do orifício, e a cavitação por descarga ocorre à volta deste, observando-se uma considerável remoção do material (figura 2.24).

Figura 2.24 – Superfície de uma capa de um moente com desgaste por cavitação. A) cavitação por fluxo; B) cavitação por descarga em A) em detalhe (Vencl & Rac, 2014).

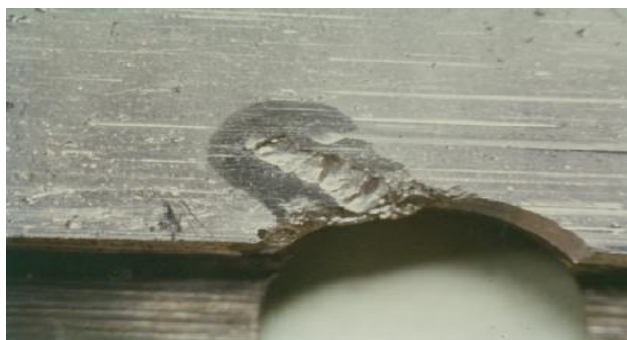
O desgaste erosivo é detetado junto aos orifícios de lubrificação, consistindo na remoção de material naquela área causada pela passagem do óleo de lubrificação a alta velocidade (figura 2.25).

Figura 2.25 – Orifício de lubrificação de uma capa de um moente, danificada por desgaste por erosão (Vencl & Rac, 2014).

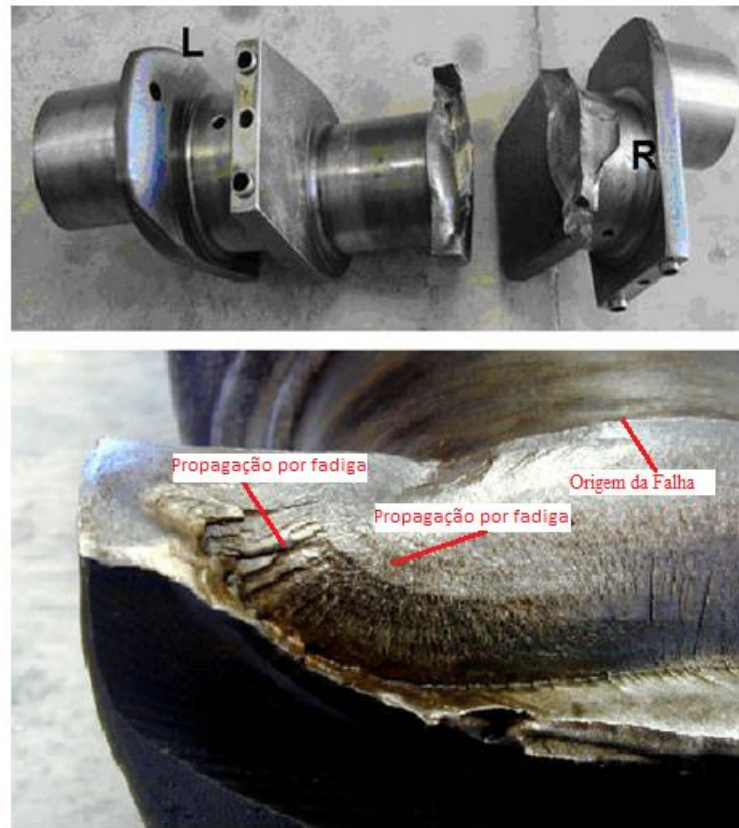
Começando pelo primeiro caso (Espadafor, Villanueva, & García, 2009), a causa encontrada para a fratura completa do veio junto ao boleado do segundo apoio, foi devido à fadiga por parte do material do veio de manivelas, resultado de um carregamento cíclico de tensões (figura 2.28). Nesta figura é possível reparar nas diferentes fases de propagação da falha, a primeira a baixa velocidade, seguida de uma propagação rápida da falha (Espadafor, Villanueva, & García, 2009). Aqui é de relevado interesse salientar que os veios de manivelas de motores funcionam com torção juntamente com forças de flexão cíclicas, produzindo o efeito desejado de transmissão do movimento linear dos êmbolos em movimento rotativo para o veio de trabalho. Estas forças torsionais têm origem na resistência ao movimento pelo veio devido ao atrito entre este e os apoios do bloco, nos mecanismos de potência do motor, etc., e as forças cíclicas têm origem nos carregamentos provenientes da explosão do combustível e consequente movimentação dos êmbolos nas câmaras de combustão. Para atenuar o desgaste entre componentes, utilizam-se capas antifricção. Assim, tendo em consideração as macrografias apresentadas da superfície de fractura (Fig. 2.28), é fácil justificar a ocorrência da fadiga no material, provocando a falha no veio de manivelas. Segundo análises realizadas pelo autor através do método dos elementos finitos, é comprovado que as zonas onde se apresentam os maiores valores de concentração de tensões correspondem aos locais onde o veio fraturou, provavelmente pela existência de anomalias no material (Espadafor, Villanueva, & García, 2009).

Figura 2.28 – Superfície de fratura do veio de manivelas do primeiro caso, adaptado de (Espadafor, Villanueva, & García, 2009).

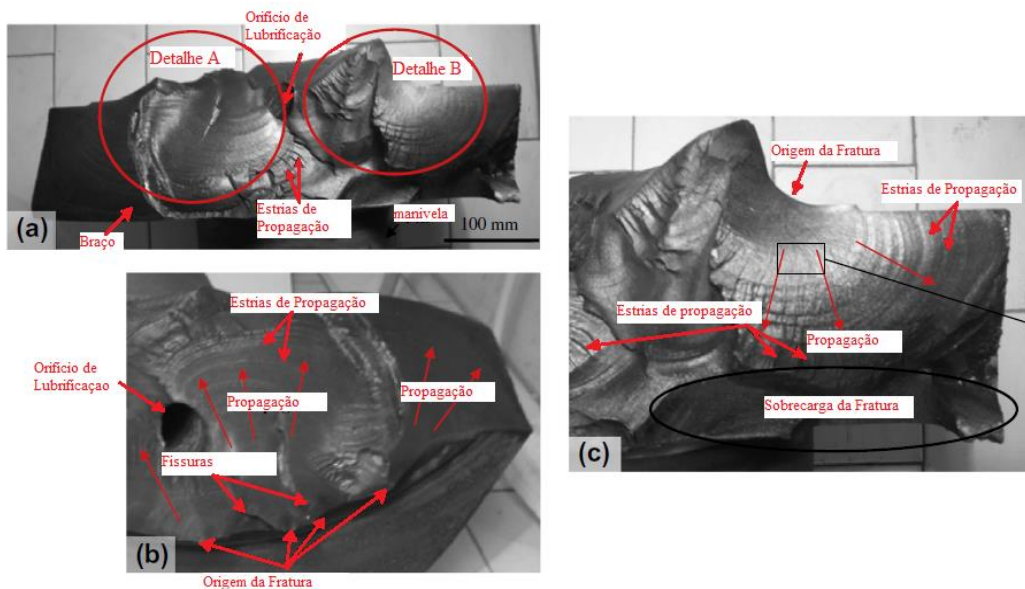
No terceiro caso (Katari, Haddar, & Ayedi, 2011), são apresentados três veios fraturados pertencentes a locomotivas diferentes mas de iguais características. Em todos os casos, a falha deu-se por propagação de fendas de fadiga no material. Esta conclusão foi feita com base nas análises efetuadas às superfícies de fratura dos veios; por exemplo, no veio número 1 (figura 2.30), foi evidente através de uma análise visual mais cuidadosa das superfícies dos moentes que estavam em boas condições, descartando deste modo o fator da má lubrificação/desgaste. A prova disso encontrava-se na localização do ponto de iniciação da falha, que confirma que esta deveu-se apenas a causas mecânicas, i.e. carregamentos de flexão e torção. Para o exemplo do segundo veio (figura 2.31), a causa da falha a que se chegou foi desgaste devido ao contato entre as capas e os moentes, indicando uma deficiência na lubrificação nesse local provocada por um desalinhamento do veio com o bloco, contribuindo para que ocorresse uma falha na lubrificação, também devida à diminuição da viscosidade do óleo, por aumento da temperatura, não cobrindo as zonas críticas dos mecanismos. Uma consequência da má lubrificação também pode ter sido devida ao uso de óleo impróprio para a instalação, não cumprindo deste modo os parâmetros necessários para o bom funcionamento. A consequência deste problema foi um desgaste adesivo, onde não só se destrói a superfície de contato, como também se geram partículas que irão provocar um desgaste abrasivo no veio. Por fim, surgem fissuras, paralelas umas às outras, provenientes destes dois desgastes, que se propagaram devido à existência de gradiente de temperaturas resultante do desgaste, juntamente com as tensões induzidas pelos carregamentos, e provocaram, na fase final, a falha. No terceiro exemplo (figura 2.32) tratou-se de propagação de fendas por fadiga, apresentando algumas fissuras na superfície, causadas, muito provavelmente pelo desgaste superficial.

Figura 2.30 – Superfície de fratura do primeiro veio do terceiro caso, adaptado de (Katari, Haddar, & Ayedi, 2011).

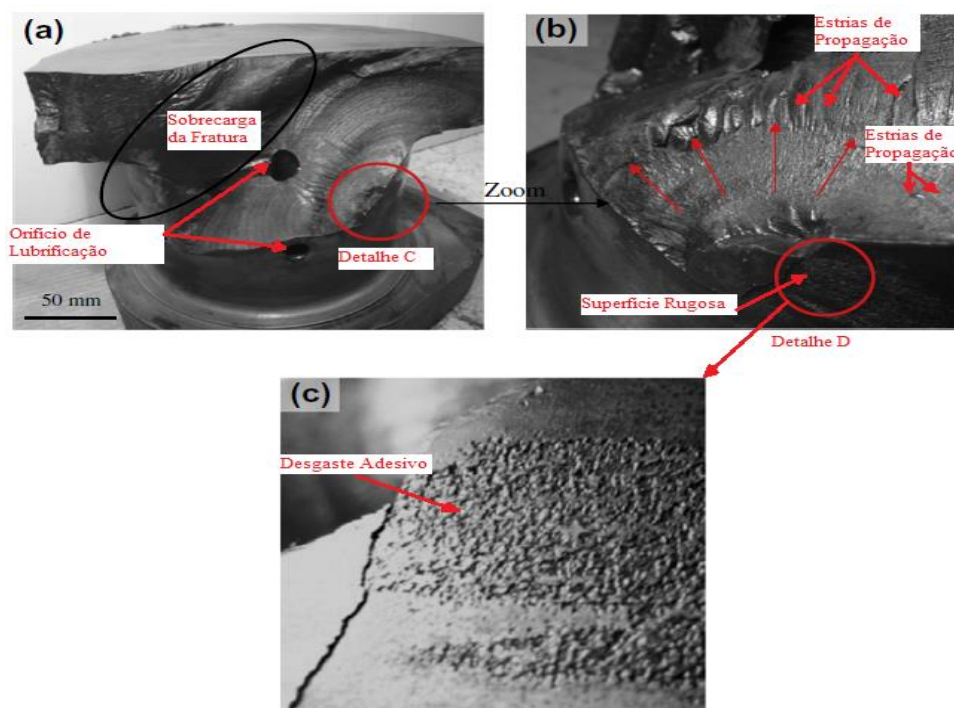
Figura 2.31 – Superfície de fratura do segundo veio de manivelas do terceiro caso, adaptado de (Katari, Haddar, & Ayedi, 2011).

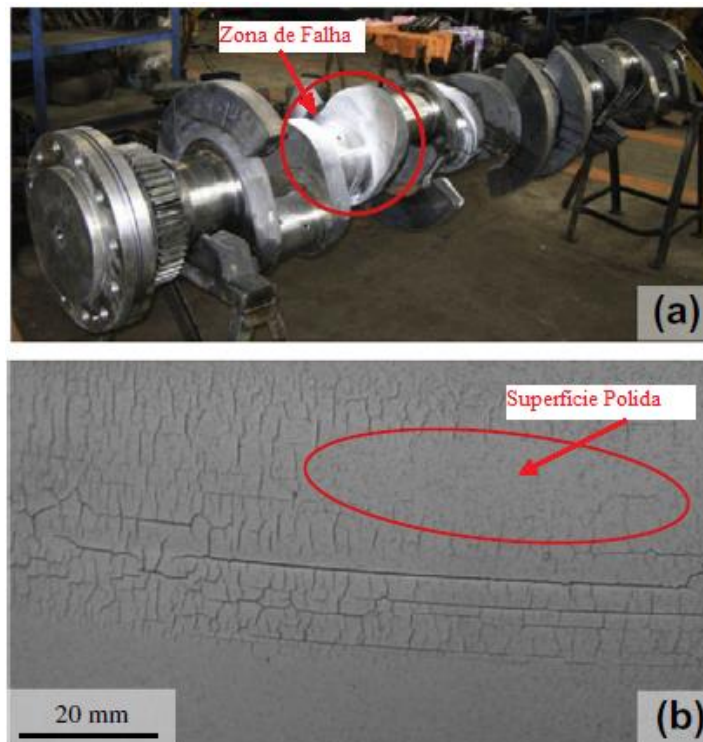
Figura 2.32 – Zona de falha do terceiro veio de manivelas do terceiro caso, adaptado de (Katari, Haddar, & Ayedi, 2011).

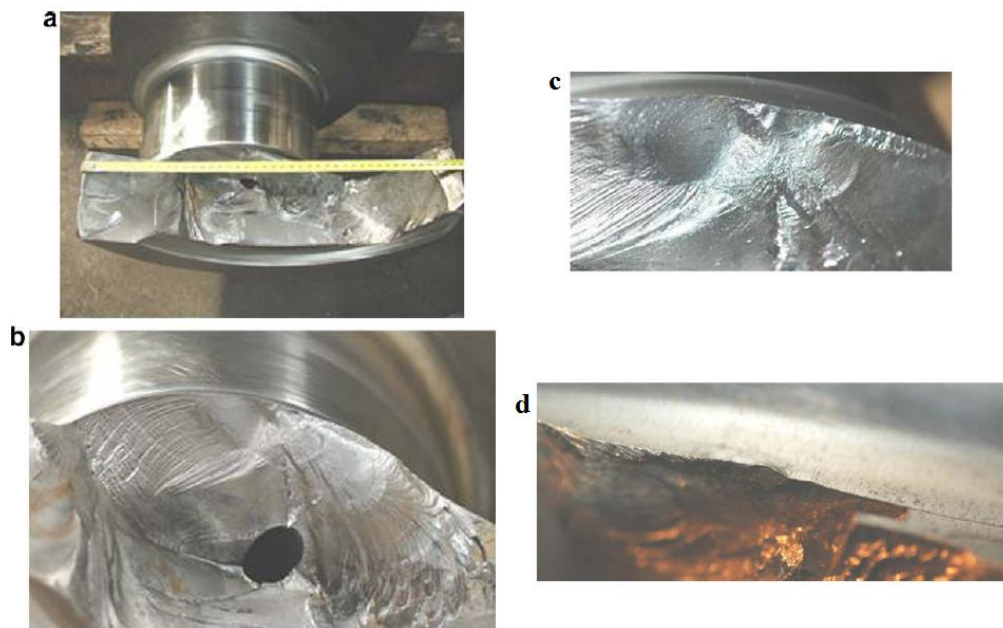
As fraturas nos veios podem ocorrer por fadiga à flexão, fadiga à torção, ou ainda a combinação de ambos. Esta situação ocorre no quarto caso (Fonte & Freitas, Marine main engine crankshaft failure analysis: A case study, 2008), onde a falha inicia-se no boleado por flexão e propaga-se através da combinação de flexão e torção (figura 2.33).

No caso de falha apresentado na figura 2.33, o amortecedor de vibrações encontrava-se danificado, podendo concluir-se facilmente que o veio esteve sujeito a elevadas tensões de torção, que podem estar na origem de um mau dimensionamento do amortecedor de vibrações, submetendo o veio a uma sobrecarga de tensões que o conduziram à fadiga.

Figura 2.33 – Falha do quarto caso, a) vista geral da falha, b) superfície da falha, c) Pormenor da origem da falha, d) Pormenor das três falhas paralelas na zona de iniciação (Fonte & Freitas, Marine main engine crankshaft failure analysis: A case study, 2008).
